**UCHWAŁA NR
RADY MIASTA GLIWICE**

w sprawie oceny stanu zabezpieczenia przeciwpowodziowego miasta Gliwice

Informacja o stanie zabezpieczenia przeciwpowodziowego miasta Gliwice w 2022 r.

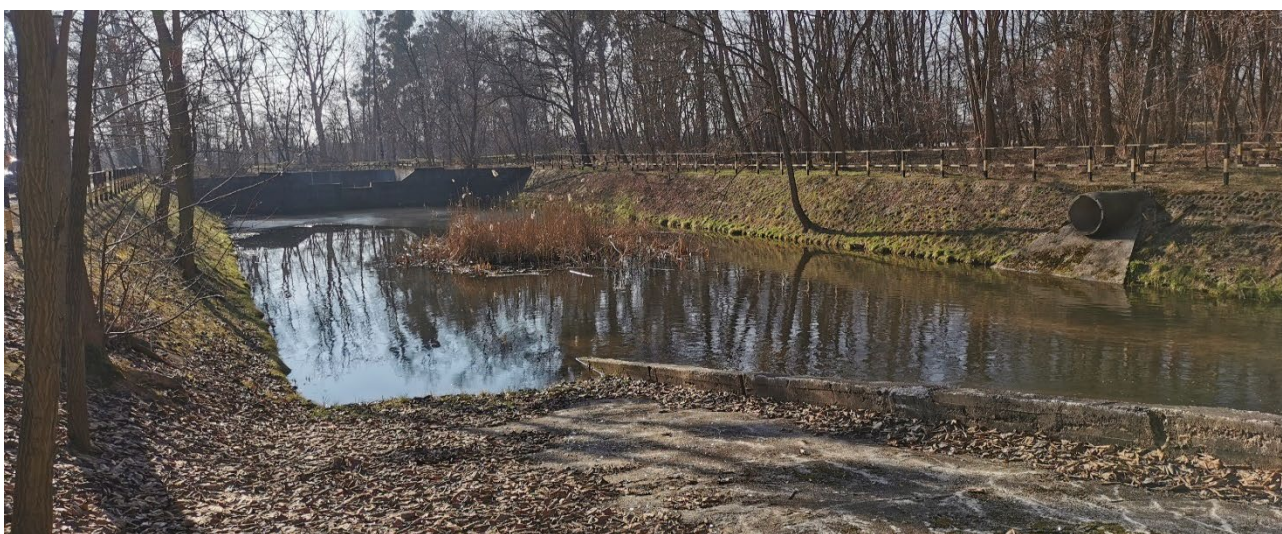
- Zbiornik przy ul. Zygmuntowskiej w dzielnicy Kopernika
 - Pojemność: 5000 m³

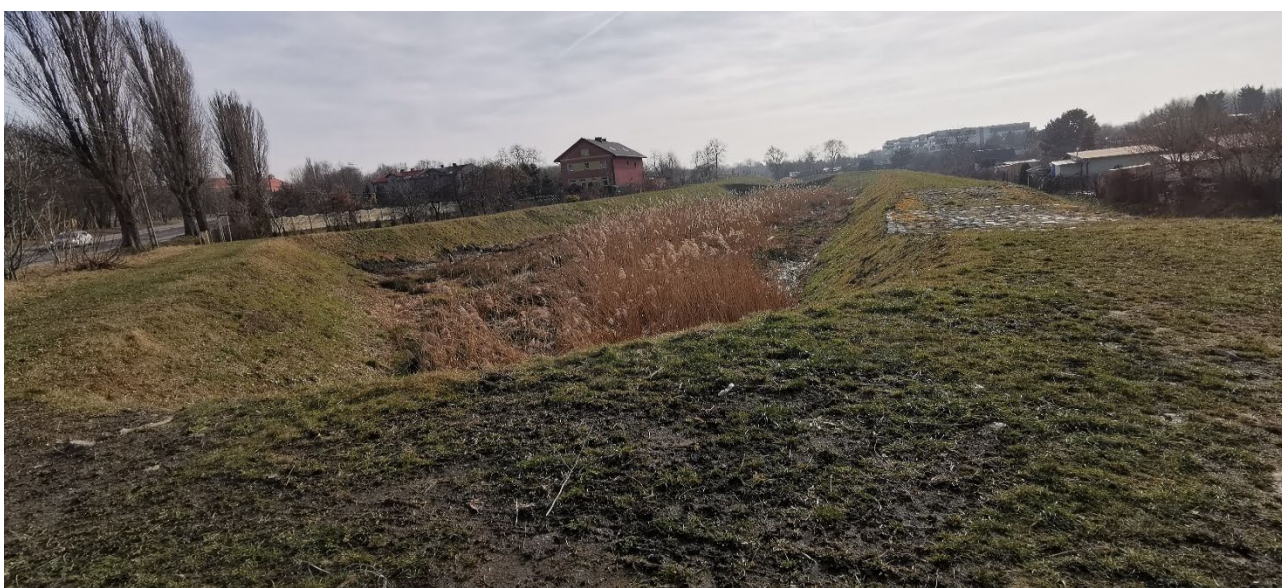
- Zbiornik przy ul. Bojkowskiej w dzielnicy Trynek, obok ROD „Trynek”
 - Pojemność: 11 886 m³

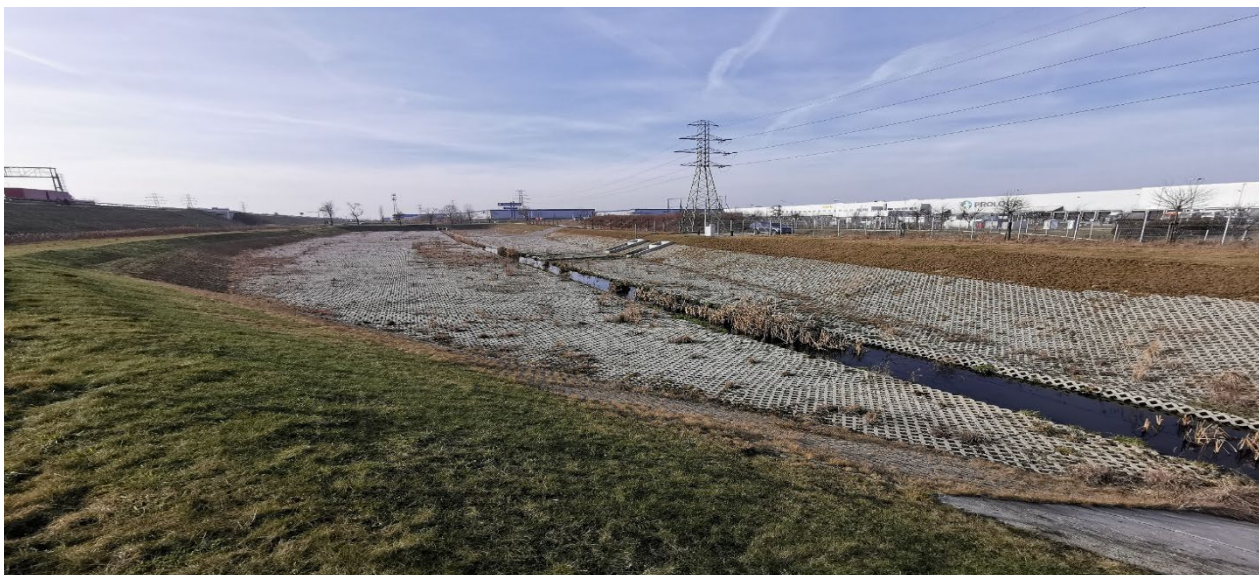
- Zbiornik przy ul. Bojkowskiej w dzielnicy Trynek, obok A4
 - Pojemność: 17 500 m³

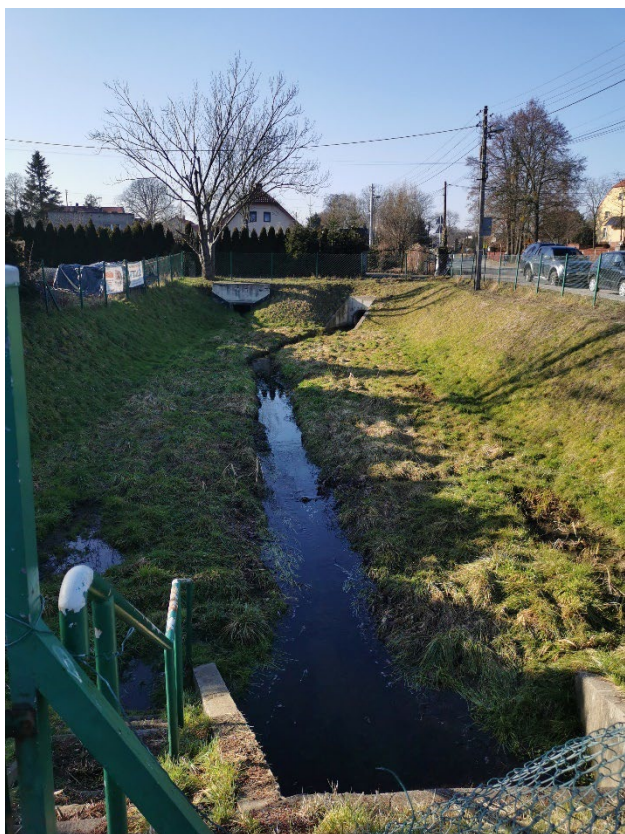
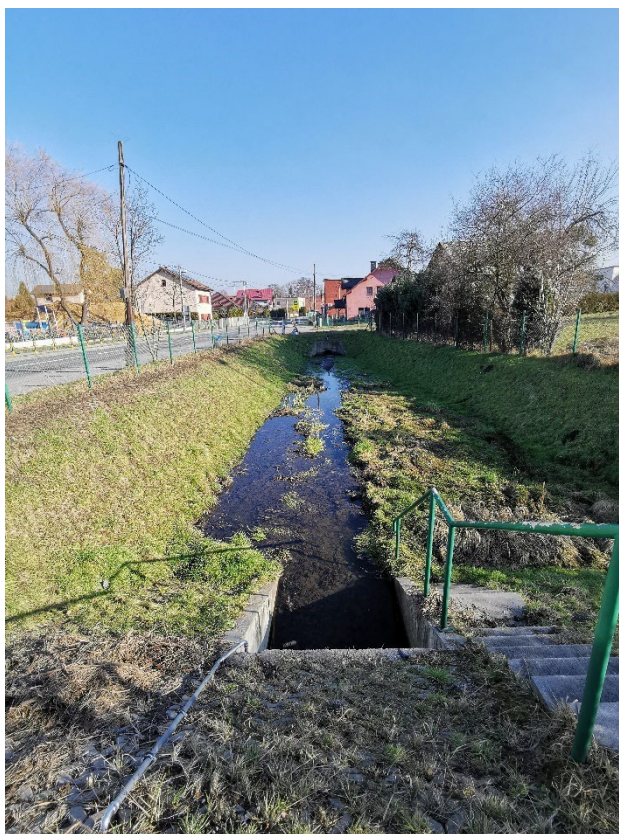
- Zbiorniki przy ul. Elsnera w dzielnicy Żerniki
 - Pojemności: 892 m³

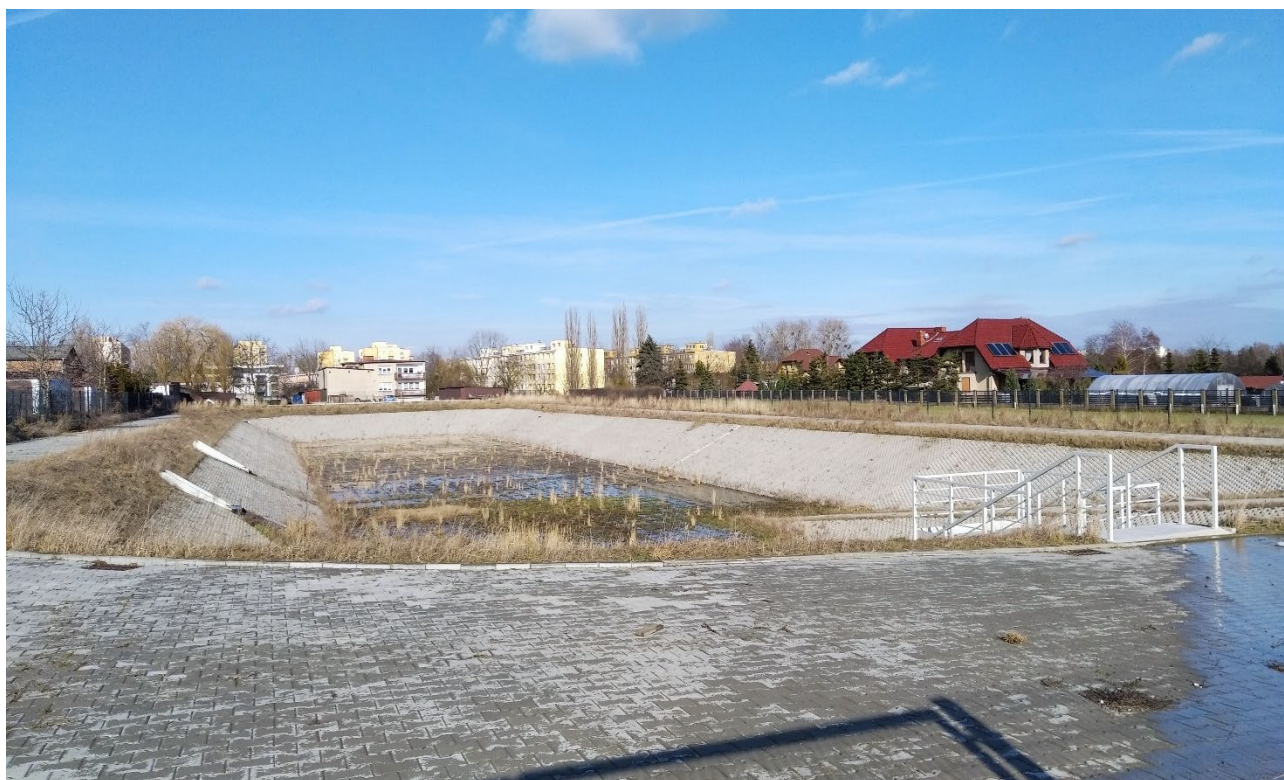
- Zbiornik przy ul. Bielika w dzielnicy Sikornik
 - Pojemność: 5154 m³

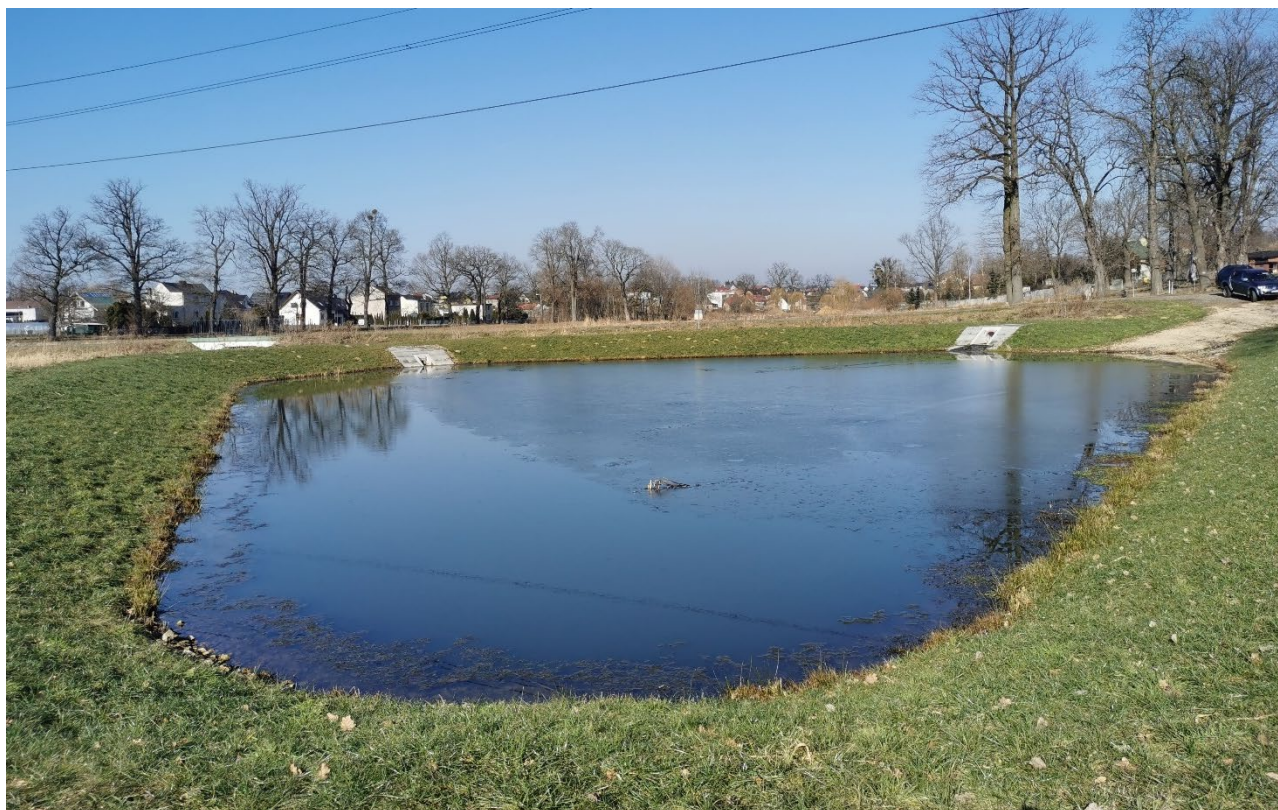
- Zbiornik przy ul. Nowosądeckiej w dzielnicy Brzezinka
 - Pojemność: 3680 m³

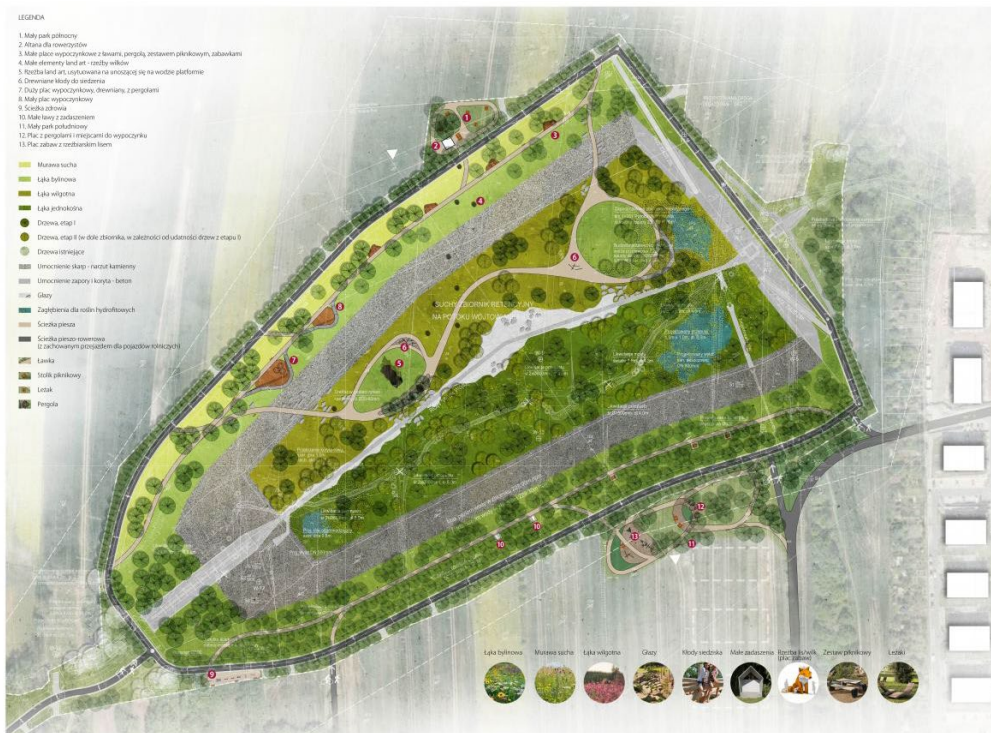
Koncepcja zagospodarowania zbiornika retencyjnego na Wójtowiance – wariant rekreacyjny

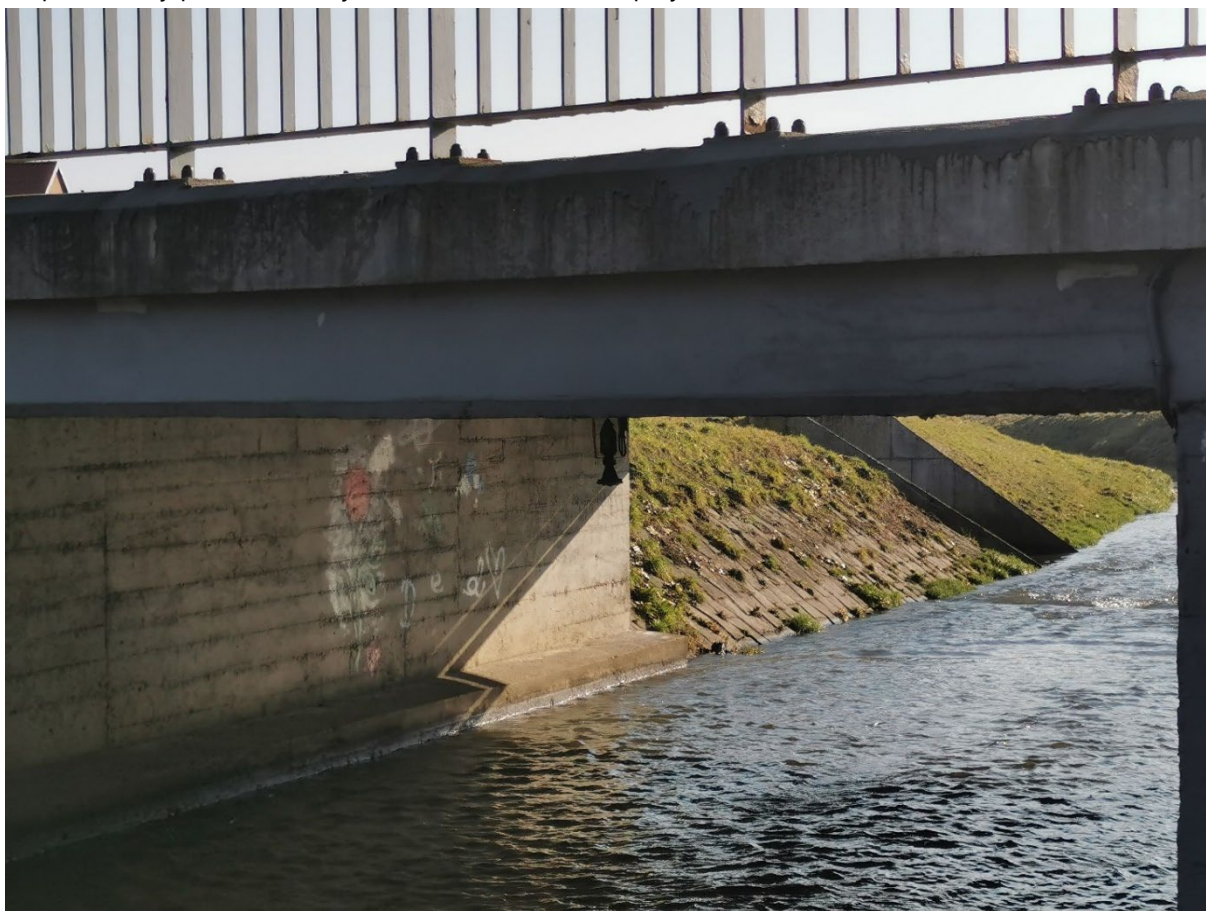
Dane pomiarowe o wysokości lustra wody w poszczególnych punktach wyświetlane są w dedykowanej aplikacji zainstalowanej na stanowisku PCZK.

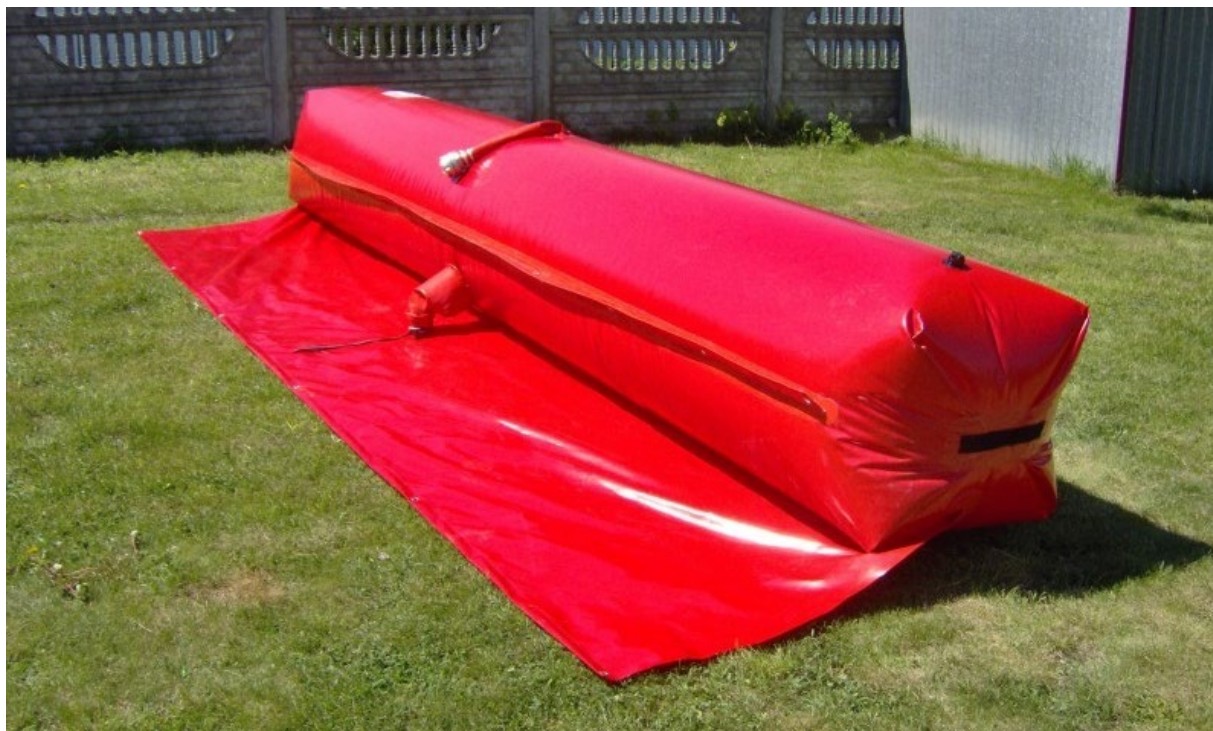
- worek polipropylenowy 50×80 cm – 1250 szt.,
- zapory przeciwpowodziowe 0,8×10 m – 15 szt. (zakup dokonany ze środków przyznanych CRG na cele prewencyjne).

Zapora przeciwpowodziowa

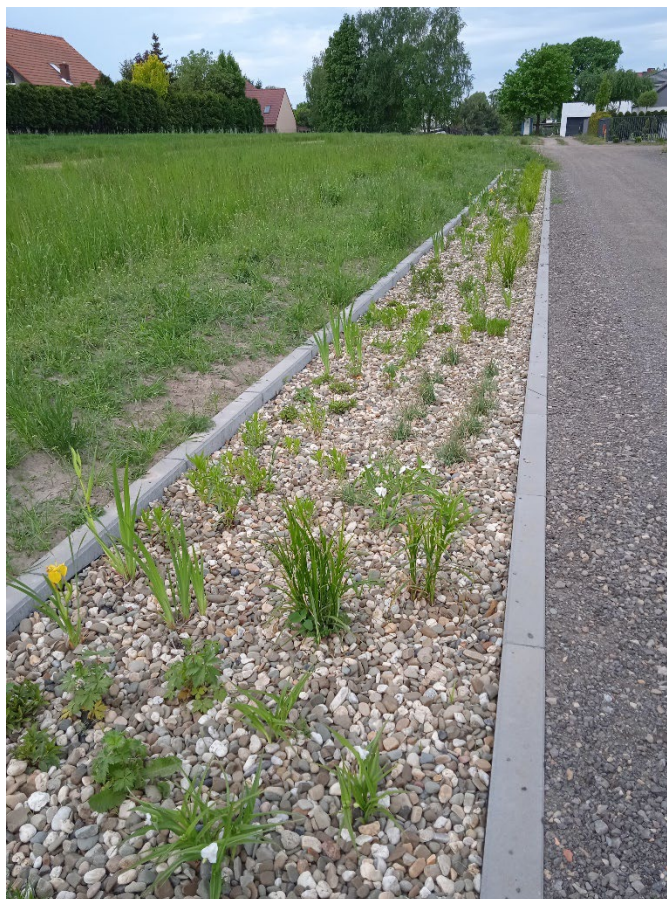
Miniogród deszczowy przy ul. Bożonarodzeniowej

| Nazwa inwestycji | Koszt inwestycji | Inwestor |
|--|---|---|
| <p>Miniogród deszczowy - ul. Bożonarodzeniowa 14 w dzielnicy Żerniki:</p> <p>- zastosowane rośliny: krwawnica pospolita, tojeść orszelinowa, kosaciec żółty, turzyca Graya, krwawnik kichawiec, turzyca prosowata, liliowiec ogrodowy</p> | 40 207,72 zł | Zarząd Dróg Miejskich w Gliwicach |
